## Reducción de la vulnerabilidad sísmica y rehabilitación integral de edificaciones educativas en Venezuela

*Reducing seismic vulnerability and comprehensive rehabilitation of educational buildings in Venezuela*

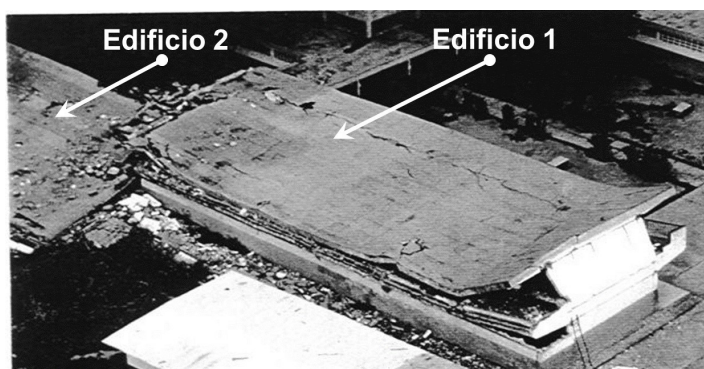
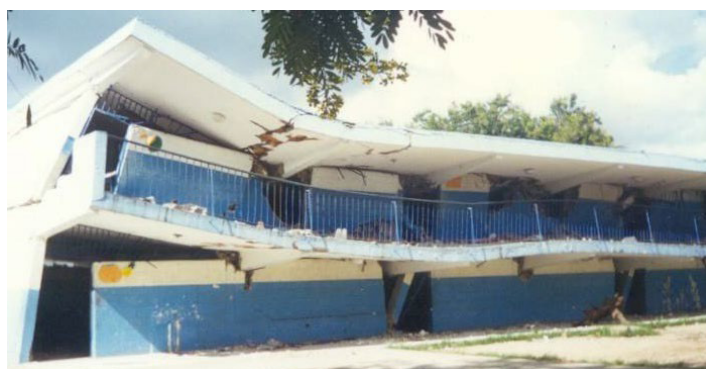
**Figura N° 5.** Los dos edificios de la Escuela Básica “Valentín Valiente” se derrumbaron en Cariaco en el sismo de 1997

La Escuela Básica “Valentín Valiente” con tipología Antiguo I estaba formada por dos edificios similares e independientes, separados entre sí por una junta de construcción, Figura N° 5-a. Cada módulo tenía dos niveles, una estructura de pórticos de concreto armado y paredes de bloques de concreto. El edificio uno se derrumbó parcialmente quedando las losas del primer piso y segundo nivel apoyadas sobre las paredes, Figura N° 5-b, mientras que el edificio dos se desplomó totalmente.

La falla de las dos edificaciones indicadas fue el resultado de deficiencias notorias en su capacidad sismo-resistente, de carácter conceptual, no previstas en las normas con las cuales fueron diseñadas. Se ha señalado que movimientos de menor magnitud e intensidad, también hubieran podido provocar el desplome de estos edificios Antiguo I, debido a su gran vulnerabilidad intrínseca (López, *et al.*, 2004).

a) Vista aérea de los dos edificios

b) Vista lateral del Edificio 1.

El derrumbe de los edificios escolares, no fue debido a defectos de construcción, las edificaciones cumplían con las normas de su época y fueron bien construidas. Se derrumbaron debido a deficiencias conceptuales asociadas a las normas de diseño empleadas, las cuales no proporcionaban seguridad ante sismos intensos, bajo el marco del conoci-

- La limitada capacidad de disipar energía de la estructura, principalmente por la falta de confinamiento en columnas y nodos debido al poco refuerzo transversal.

- La presencia de paredes generando columnas cortas y precipitando fallas frágiles.

- En el caso de la Escuela Básica “Valentín Valiente”, se añade la muy baja resistencia y rigidez de la estructura en dirección longitudinal, debido a la pequeña dimensión de las columnas y la ausencia de vigas.

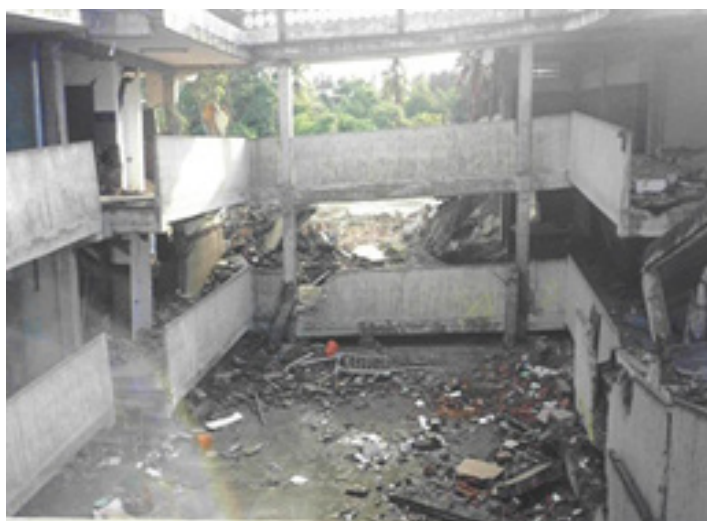
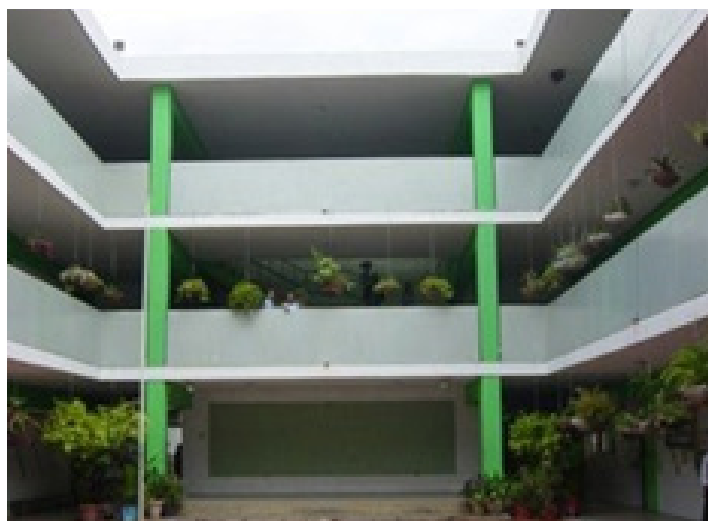
**Figura N° 6.** Edificios del Liceo “Raimundo Martínez Centeno” derrumbado en el sismo de Cariaco del año 1997 y un edificio escolar similar del mismo tipo Cajetón

El Liceo “Raimundo Martínez Centeno” (Figura N° 6) fue construido en Cariaco en el año 1985 con la tipología diseñada en 1968, Cajetón MOP Mindur, implantada también en muchos otros lugares del país. Este edificio estaba constituido por dos módulos similares e independientes, con planta en forma de “C”, enfrentadas y separadas entre sí por una junta de construcción. La edificación de tres pisos era de pórticos de concreto armado con vigas altas en

ambas direcciones ortogonales y paredes de mampostería de bloques de arcilla. Ambos módulos tuvieron un comportamiento similar, caracterizado por fallas de las columnas del nivel más bajo, aplastando el piso inferior y quedando el piso dos directamente apoyado sobre el nivel del terreno. En los entresijos superiores se apreciaron fallas por corte en varias columnas cortas y fallas de compresión en otras.

a) Vista interior del Liceo, mostrando el aplastamiento de la Planta Baja.

b) Vista interior de otro Liceo similar, mostrando la Planta Baja.

- En el caso del Liceo, se añade la disminución de resistencia y rigidez en el primer entrepiso, motivada por la reducción en el número de paredes de los entrepisos superiores.

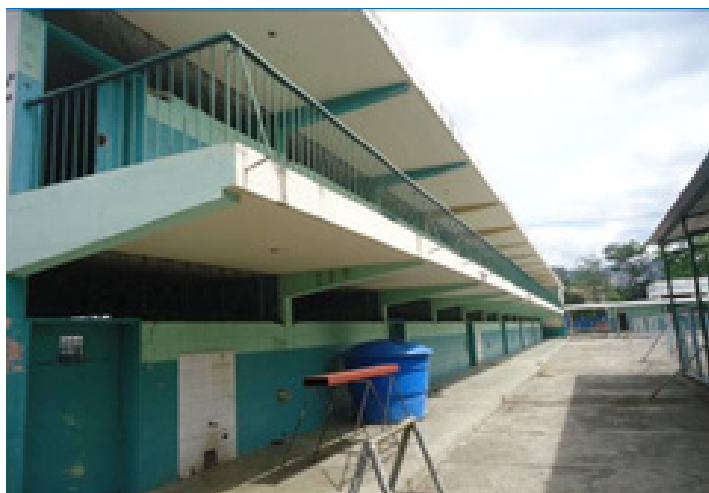
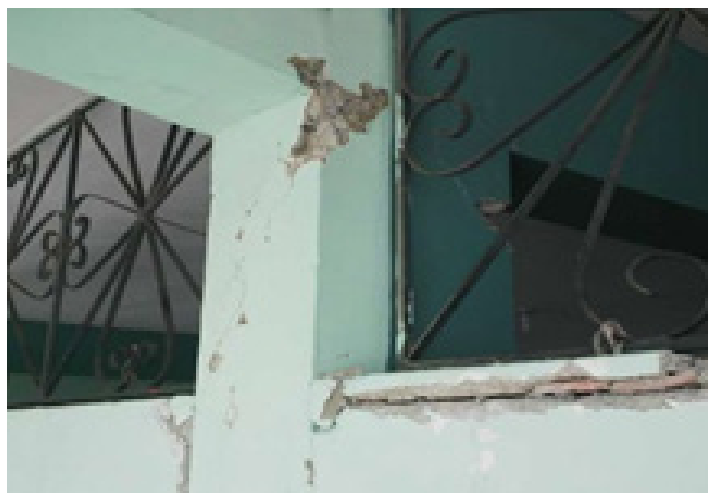
**Figura N° 7.** Edificio de Unidad Educativa “Roberto Montesinos”, ubicado en la ciudad de El Tocuyo, luego del sismo del 19/02/2014 de magnitud 5,3

El 19/02/2014, esta edificación fue afectada por un sismo de magnitud Mw 5,3 con epicentro a 16 Km al sureste de la población de El Tocuyo, produciendo agrietamiento de varias columnas (Figura N° 7-b) y otros daños estructurales significativos (Funvisis, 2014), obligando a mantener aislado y sin ningún tipo de actividad el edificio educativo hasta realizar los estudios necesarios. Se desarrolló un proyecto de refuerzo estructural (Espinoza, 2014) para recuperar el edificio educativo y aumentar su capacidad sismorresistente mediante la construcción de una estructura externa adicional, a un costo inferior a la construcción de un nuevo edificio. Sin embargo, en 2015 se decidió su demolición y la construcción de un nuevo edificio educativo.

a) Fachada principal del edificio

b) Grietas en columna corta

Al respecto, conviene tener presente que, mediante modelos matemáticos y análisis estructural, los edificios educativos del tipo Antiguo I y otros, se pueden reforzar para corregir sus deficiencias y evitar su demolición. Un tema a considerar es el costo del refuerzo estructural con respecto al costo de construir una nueva edificación, dado que este último se elevaría por incluir la demolición, carga y bote de escombros y preparación del terreno. Además, implica la reubicación de los estudiantes durante el periodo de tiempo que dure la ejecución de la obra. Los estudios beneficio-costos hechos en estas tipologías escolares, destacan las ventajas, tanto económicas como de funcionalidad, de reforzar estos edificios en lugar de su demolición y sustitución (Coronel y López, 2018).

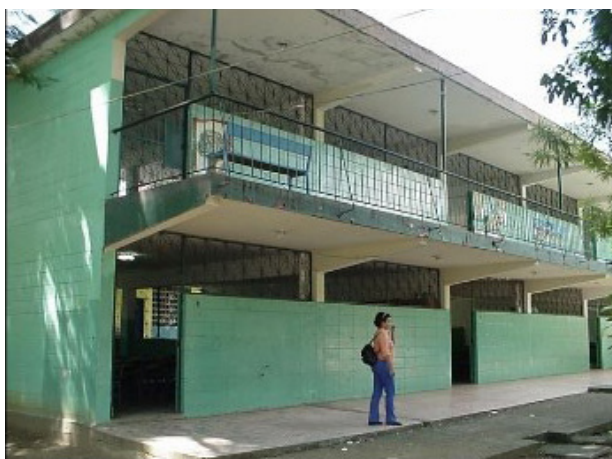
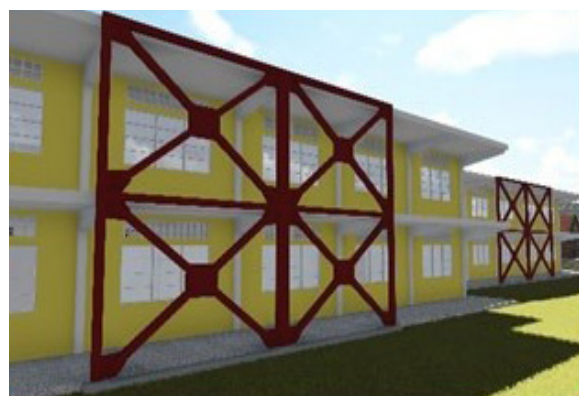
**Figura N° 8.** Edificaciones del Tipo Antiguo I y refuerzo sismo resistente

La estructura (Figura N° 8) es de pórticos de concreto armado, con losas nervadas armadas en dirección longitudinal, con dos pórticos en esa dirección (en cada edificio), con vigas planas de 30 cm x 20 cm y columnas de 30 cm x 20 cm, con seis vanos de 4,25 metros. En dirección transversal cada edificio tiene siete pórticos de dos columnas, con un vano de 6,10 metros y vigas altas que soportan la losa. El edificio es muy vulnerable en su dirección longitudinal por tener columnas con sección reducida (20 cm), vigas planas y columna cortas.

a) E.B. "Cristóbal Rojas", condición original

b) Refuerzo sismo resistente de la E.B. "Cristóbal Rojas"

c) Refuerzo sismo resistente de la U.E. "Guillermo Gamarra M."

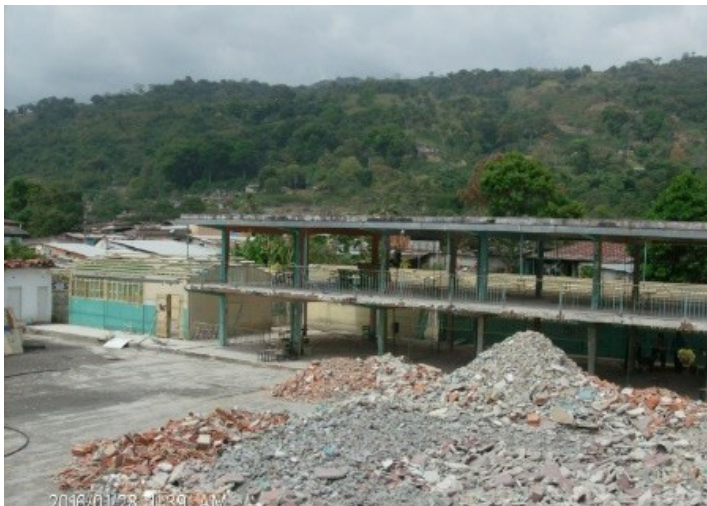
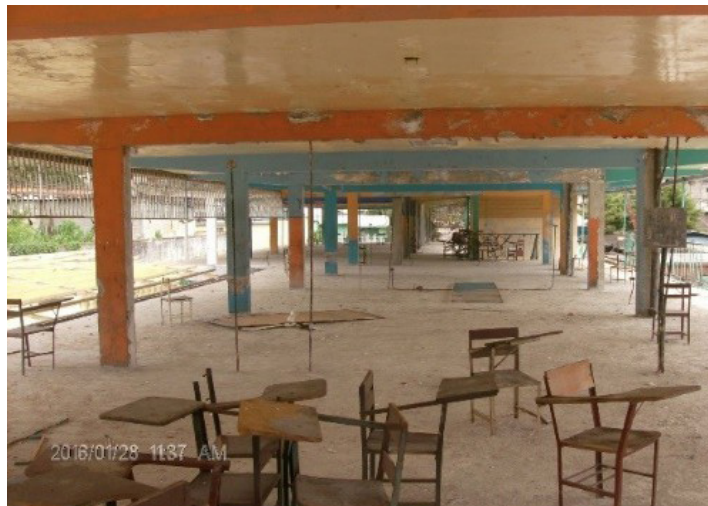
**Figura N° 9.** Obras iniciales para la rehabilitación integral

En la Figura N° 9-a se muestra el proceso de demolición de todos los cerramientos internos y externos de ambos niveles del edificio, en primer plano de la fotografía se observa parte del volumen de escombros acumulados para la carga y el bote. Adicionalmente, se procedió a la demolición completa de las capas de impermeabilización existentes sobre las losas de techos para reducir el peso del edificio. En la Figura N° 9-b se muestra el interior del edificio, en su nivel superior, antes de la colocación del pórtico interno de acero.

a) Demolición de cerramientos e impermeabilización en losas de techos.

b) Espacio entre columnas y viga para colocar el pórtico interno de acero.

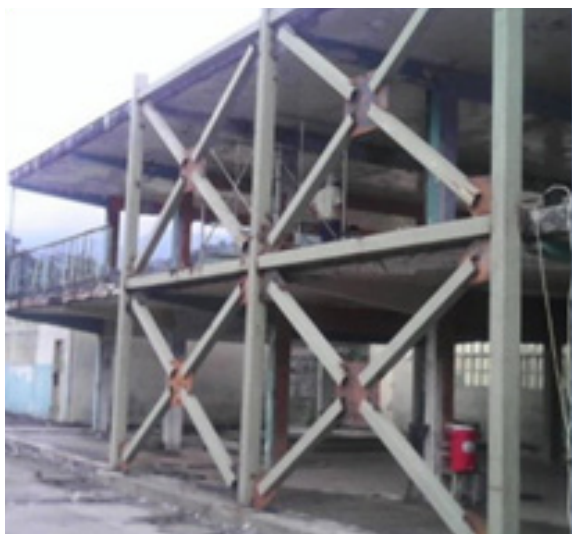
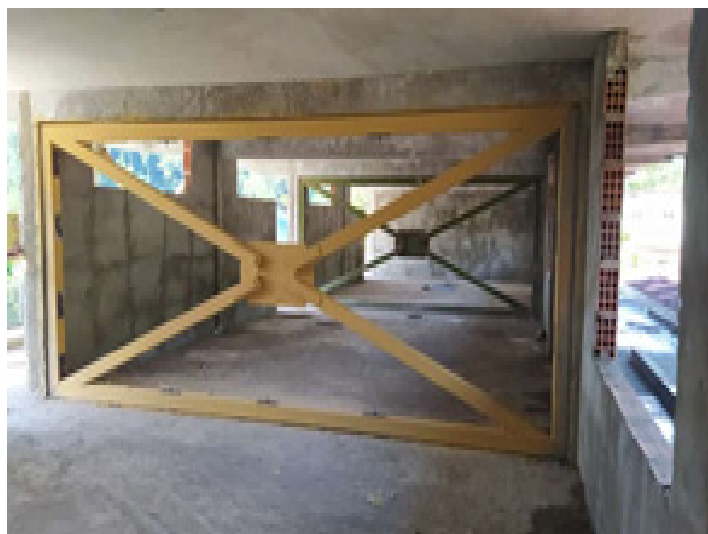
**Figura N° 10.** Construcción de los pórticos arriostrados de acero

La Figura N° 10 muestra la colocación de los pórticos de acero con diagonales concéntricas, tanto los externos como los internos.

Pórtico externo de refuerzo

Pórtico interno de refuerzo, en el piso 1.

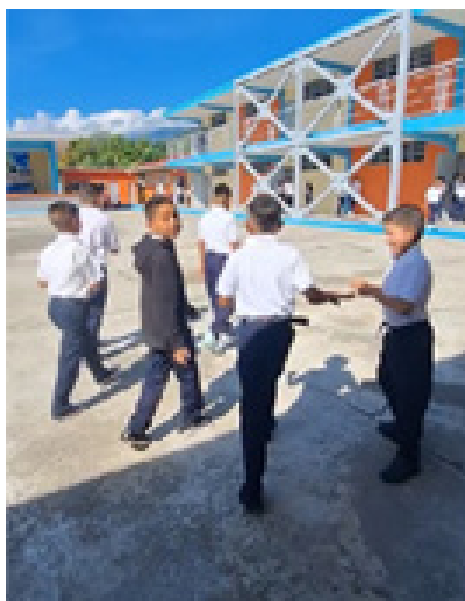
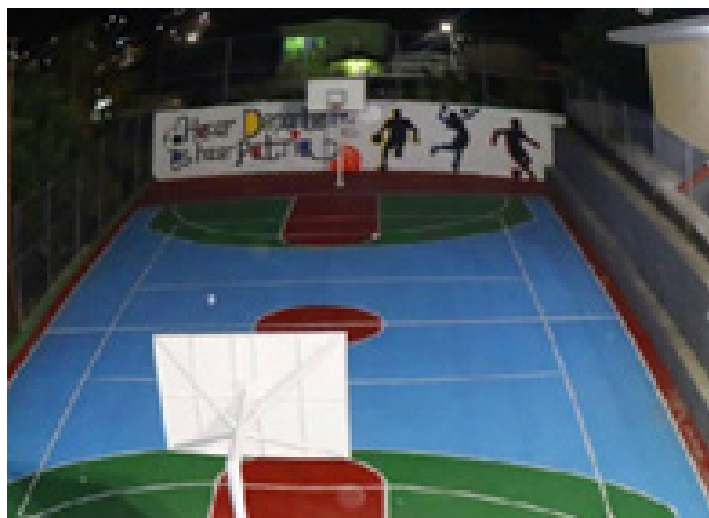
**Figura N° 11.** Patio, aula docente y cancha deportiva de la U.E. “Guillermo Gamarra Marrero”, luego de culminada la rehabilitación integral

En la Figura N° 11 se muestran imágenes de la edificación una vez culminados la rehabilitación integral. Se observa la reducción del área de ventanas en el aula de clases, para eliminar el “efecto de columna corta”.
